RELATÓRIO DE AVALIAÇÃO

Companhia do Desenvolvimento dos Vales do São Francisco e do Parnaíba –
Codevasf - 4ªSR

Exercícios 2018 a 2021

Auditoria de Avaliação da execução dos contratos de serviços de pavimentação de vias públicas em diversos municípios no Estado de Sergipe, com utilização de Sistemas de Registro de Preços – SRP.

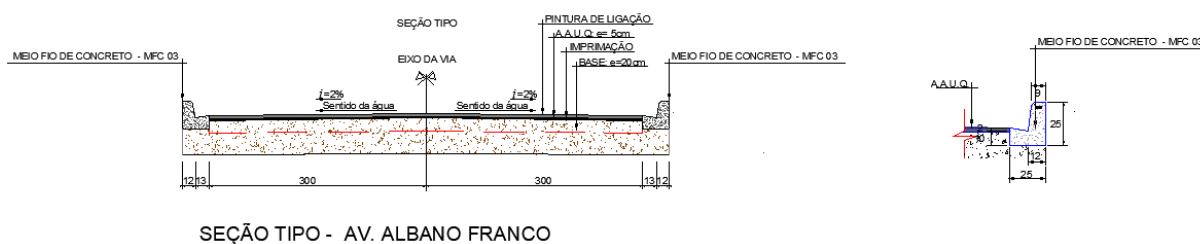
Figura 04 – Recorte da Seção Tipo extraída do Projeto Executivo elaborado pela empresa contratada.

apontou a existência de duplicidade no serviço de execução de sarjeta em concreto (item 05.02 “Execução de sarjeta em concreto...”), no montante de R\$ 1.407.442,25, uma vez que o item 05.01 “Meio-fio de concreto - MFC 03 ...” já contempla tanto o meio fio quanto a sarjeta, em um único elemento conjugado, conforme figura abaixo:

Conforme se verifica na Figura 04, o modelo de meio fio de concreto especificado (MFC – 03), referência SICRO – DNIT, código 2003373, já contempla, de forma conjugada, a sarjeta e o meio fio num único elemento de drenagem superficial.

A Codevasf corrobora com o achado de auditoria e informa que será realizada a supressão, no Contrato nº 4.257.00/2020, do item em duplicidade e que o referido item não foi medido nem pago.

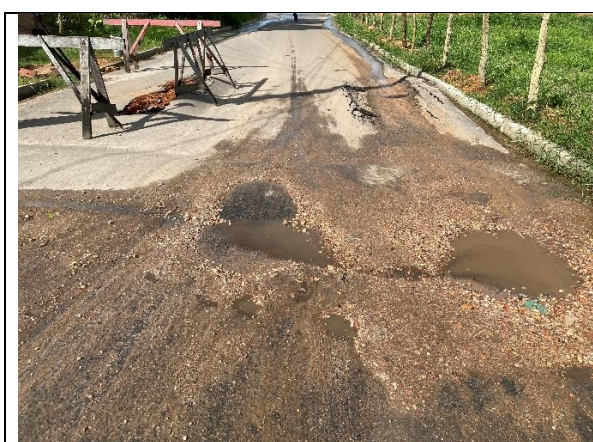
Figura 07 – Local de coleta dos fragmentos utilizados para medição da espessura.

Não obstante os indícios da execução do revestimento asfáltico com teor de CAP menor que o medido, em inspeção física realizada no dia 10.06.2022, na pavimentação da via de acesso ao Povoado Tapera, município de São Domingos/SE, evidenciou-se, no trecho compreendido entre as estacas 10 e 11, com Coordenadas UTM E=656.202,893 e N=8.807.355,713, um rompimento parcial da pavimentação asfáltica com fragmentos apresentando apenas 3,366 cm de espessura média¹, menor que a projetada e medida (5,0 cm), conforme registro fotográfico a seguir:

Trecho rompido entre as estacas 10 e 11 da via de acesso ao Povoado Tapera.
São Domingos/SE, em 10.06.2022

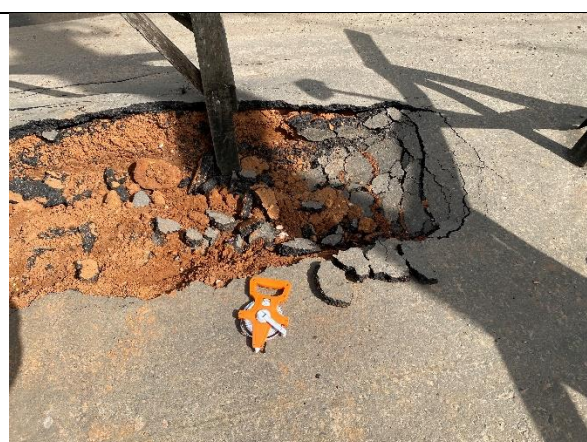
Fragmentos coletados do trecho rompido entre as estacas 10 e 11 da via de acesso ao Povoado Tapera.
São Domingos/SE, em 10.06.2022

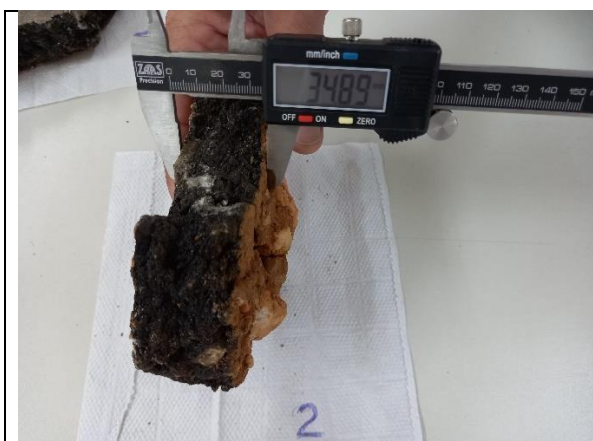
Medida de espessura do pavimento asfáltico na amostra 2 do fragmento do trecho rompido entre as estacas 10 e 11 da via de acesso ao Povoado Tapera.
Aracaju/SE, em 15.06.2022

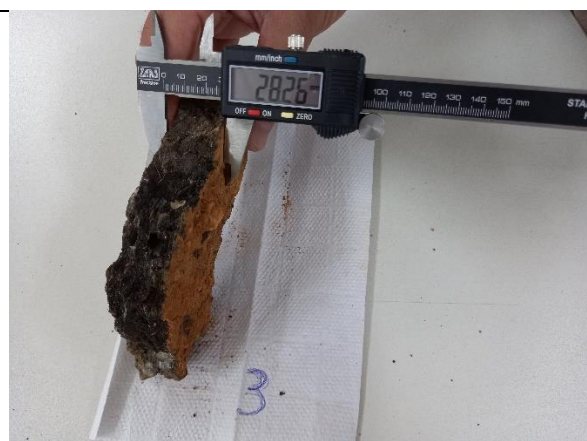
Medida de espessura do pavimento asfáltico na amostra 3 do fragmento do trecho rompido entre as estacas 10 e 11 da via de acesso ao Povoado Tapera.
Aracaju/SE, em 15.06.2022

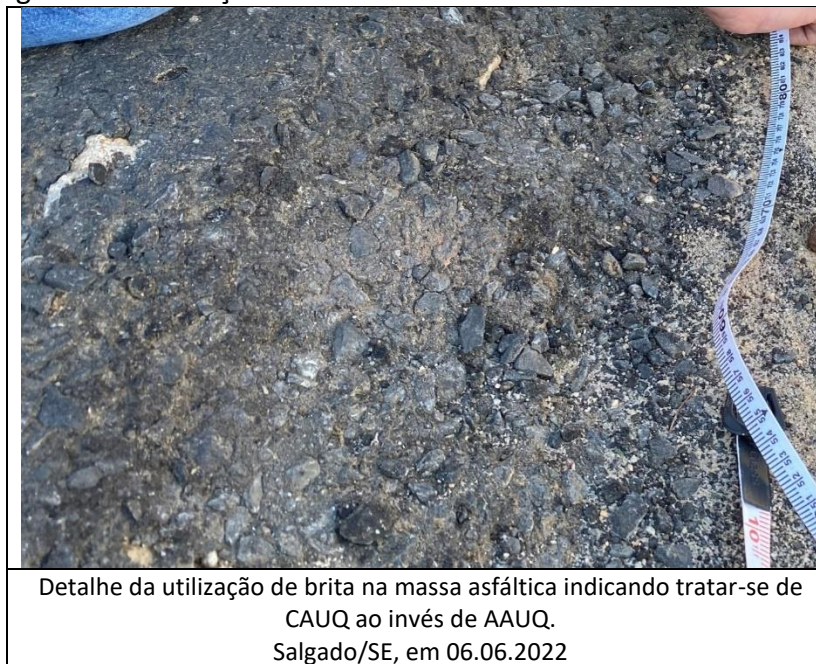
Ademais, conforme relatado anteriormente os traços apresentados na inspeção física realizada no período de 06 a 10 de junho de 2022, verificou-se a presença de pedra britada na massa asfáltica indicando tratar-se de CAUQ ao invés da AAUQ, conforme registro fotográfico a seguir:

Figura 08: Presença de brita na massa asfáltica utilizada nas obras

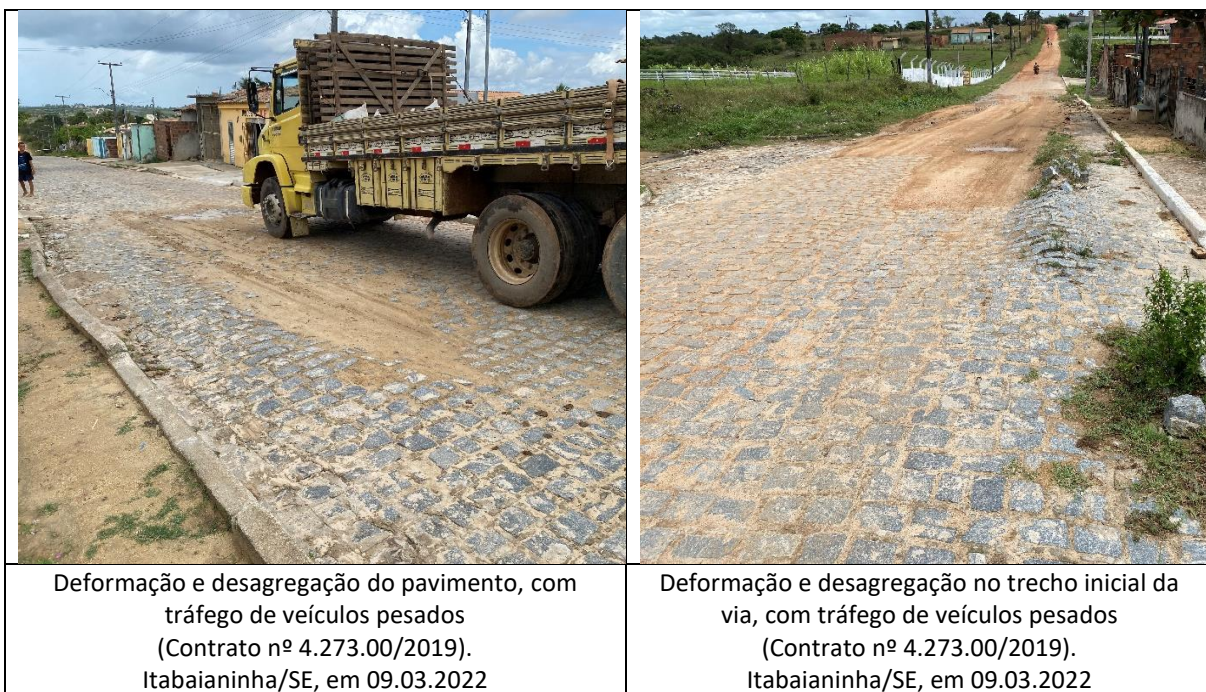
Figura 12 - Via principal localizada no Povoado Montalvão, município de Itabaianinha/SE

A seguir, foram selecionados registros fotográficos das principais ocorrências dos problemas mencionados que indicam insuficiência na capacidade de suporte do terreno e de drenagem das águas superficiais e subterrâneas, que não foram identificadas em fase de projeto nem corrigidas na fase de execução dos serviços:

CT-4.133.00/2018	Paulo Lopes	Itabaianinha	Pov. Montalvão	Rua Principal - sentido Geru a Itabaianinha	E = 631883,665; N = 8751552,651	Deformação do pavimento, indicando compactação e/ou subleito deficientes
CT-4.133.00/2018	Paulo Lopes	Itabaianinha	Pov. Montalvão	Rua Principal - sentido Geru a Itabaianinha	E = 631877,369; N = 8751583,435	Afundamento do pavimento, indicando compactação e/ou subleito deficientes
CT-4.133.00/2018	Paulo Lopes	Itabaianinha	Pov. Montalvão	Rua Principal - sentido Geru a Itabaianinha	E = 631860,862; N = 8751647,569	Pavimento desagregado e com afundamentos, indicando deficiência na compactação da base ou no subleito
CT-4.133.00/2018	Paulo Lopes	Itabaianinha	Pov. Montalvão	Rua Principal - sentido Geru a Itabaianinha	E = 631860,862; N = 8751647,569 E = 631840,924; N = 8751731,611	Afundamento do pavimento, indicando deficiência na compactação de reaterro
CT-4.133.00/2018	Paulo Lopes	Itabaianinha	Pov. Montalvão	Rua Principal - sentido Geru a Itabaianinha	E = 631840,924; N = 8751731,611 E = 631833,185; N = 8751760,705	Colapso do pavimento, com deformação plástica e indicativo de necessidade de drenagem profunda

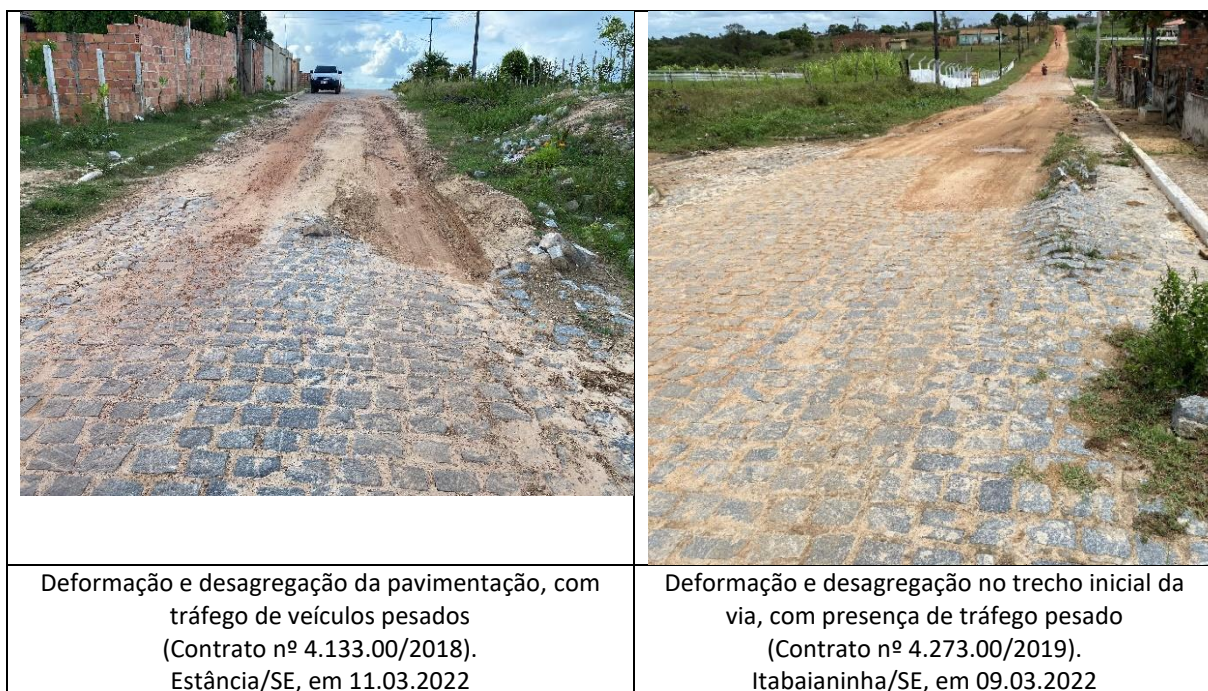
Figura 13 - Via principal localizada no Povoado Rio Fundo III, município de Estância/SE

CT-4.133.00/2018	Paulo Lopes	Estância	Pov. Rio Fundo III	Rua Principal	E = 680333,239; N = 8766074,419 E = 680363,419; N = 8766022,383	Drenagem deficiente, causando acúmulo de água nos bordos
CT-4.133.00/2018	Paulo Lopes	Estância	Pov. Rio Fundo III	Rua da Igreja	E = 680330,595; N = 8766073,154	Falta de rejuntamento e ondulações
CT-4.133.00/2018	Paulo Lopes	Estância	Pov. Rio Fundo III	Rua do Posto de Saúde / Escola / Associação	E = 680302,125; N = 8766075,510	Afundamento do pavimento por deficiência de compactação ou subleito
CT-4.133.00/2018	Paulo Lopes	Estância	Pov. Rio Fundo III	Rua do Posto de Saúde / Escola / Associação	E = 680245,469; N = 8766196,704	Desagregação pontual do pavimento por má execução do rejuntamento
CT-4.133.00/2018	Paulo Lopes	Japaratuba	Sede - Rua México	Rua México (Sul)	E = 724787,345; N = 8827986,188	Pavimento desagregado pela falta de travamento no final do trecho
CT-4.133.00/2018	Paulo Lopes	Japaratuba	Sede - Rua México	Rua México (Sul)	E = 724851,167; N = 8828094,955	Rejuntamento deficiente c/falhas

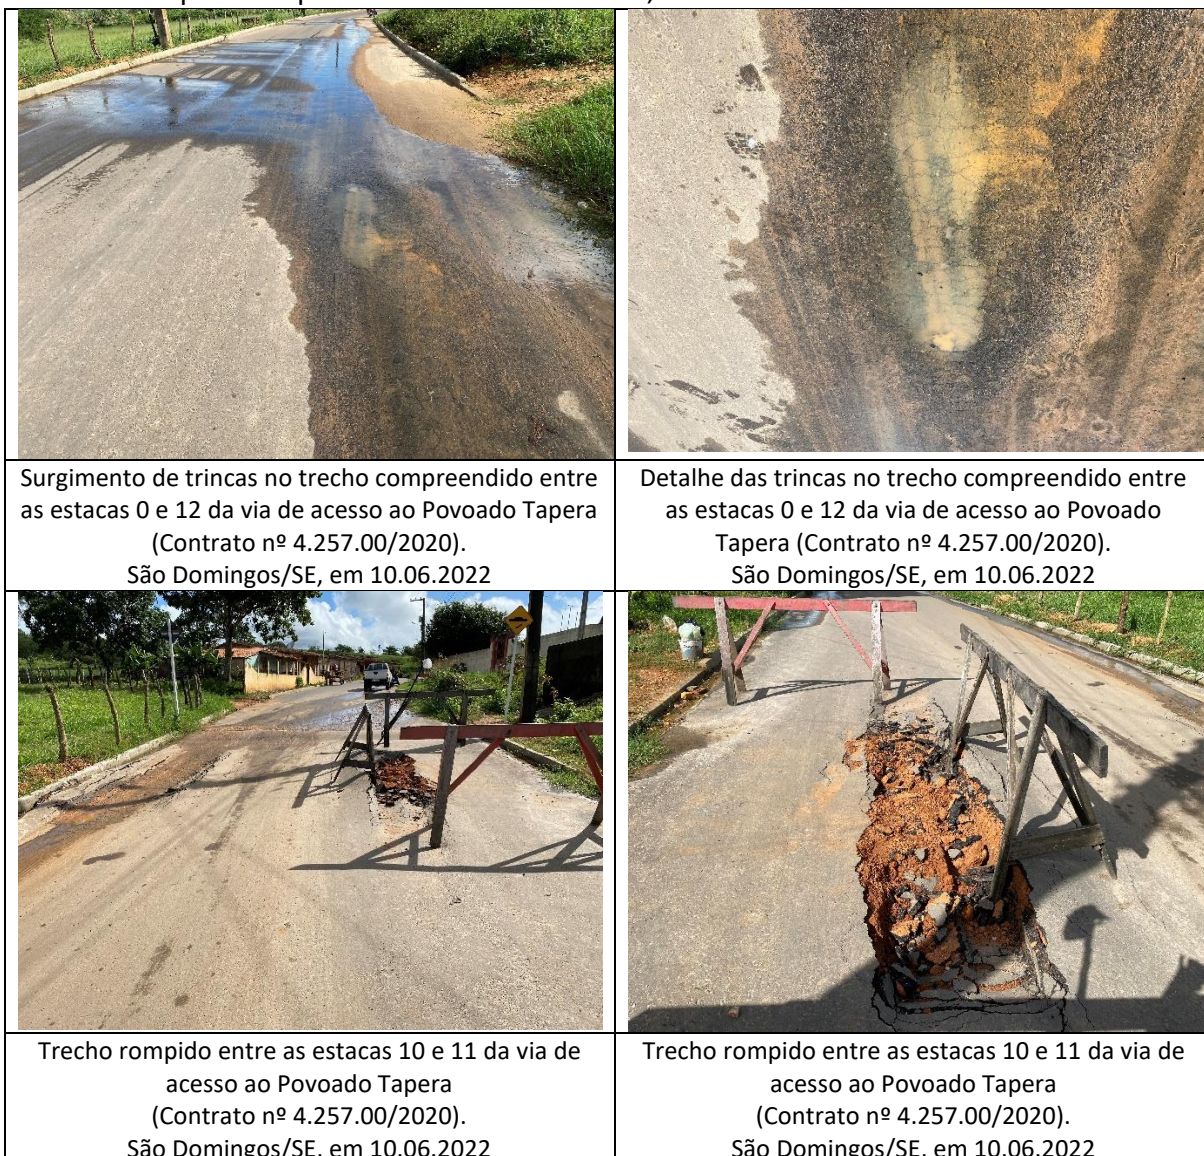
Figura 15 - Via de acesso ao Povoado Tapera, município de São Domingos/SE, com trincas e rompimento parcial da camada asfáltica, com menos de seis meses de uso

Chamou atenção que apesar desse trecho da via ser localizado em região com lençol freático raso e presença de possível minadouro, não se identificou qualquer estudo hidrogeológico e geotécnico, com vistas a proteger a estrutura do pavimento da ação das águas subterrâneas.

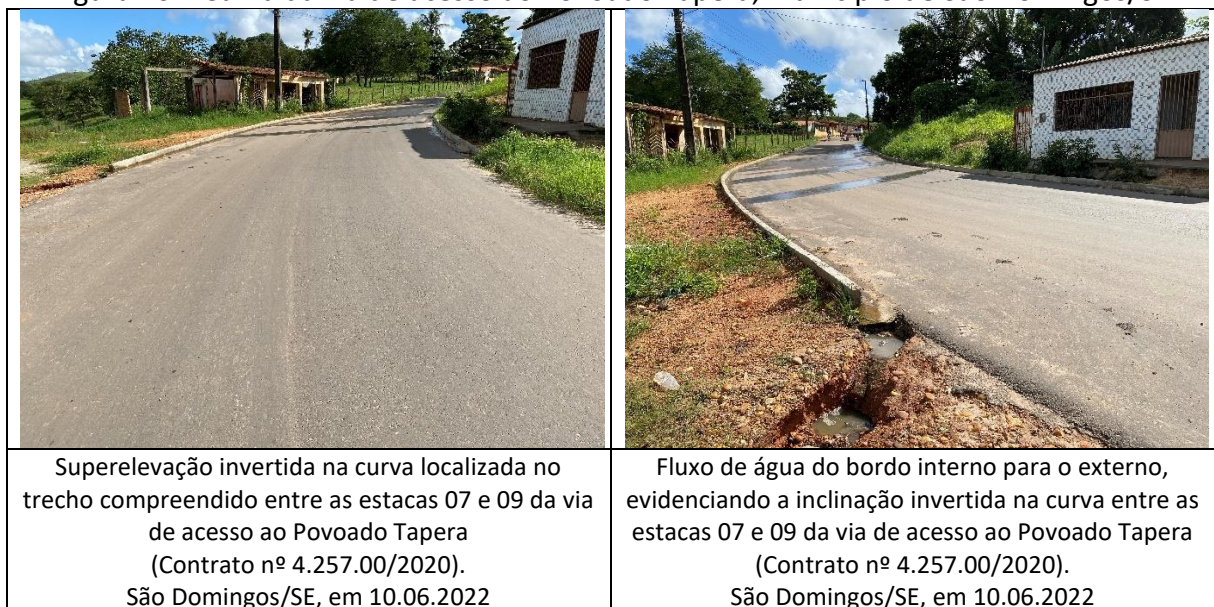
Figura 16 – Curva da via de acesso ao Povoado Tapera, município de São Domingos/SE

Na inspeção física realizada em quase dois quilômetros da via de acesso ao Povoado Tapera, município de São Domingos/SE, objeto do Contrato nº 4.257.00/2020 celebrado entre a Codevasf e a empresa Engafort Construtora e Empreendimento Ltda., identificou-se indício de que a curva localizada no trecho compreendido entre as Estacas 07 e 09 foi executada com superelevação invertida. Verificou-se que o escoamento de água na superfície do pavimento estava ocorrendo no sentido do bordo interno para o bordo externo da curva, indicando que a cota do bordo externo à curva é menor que a do bordo interno, quando deveria ter sido executada ao contrário.

Verificou-se indicativo da ocorrência desse mesmo problema em outra curva localizada entre as Estacas 96 e 97, evidenciado pela camada de limo na face do meio fio do bordo externo à curva, indicando que o fluxo de água ocorre nesse bordo que apresenta menor cota.

A Codevasf e a empresa contratada corroboram com o achado de auditoria e informam que serão implantados redutores de velocidade e placas de sinalização, com objetivo de reduzir a velocidade promovendo segurança aos usuários da via.

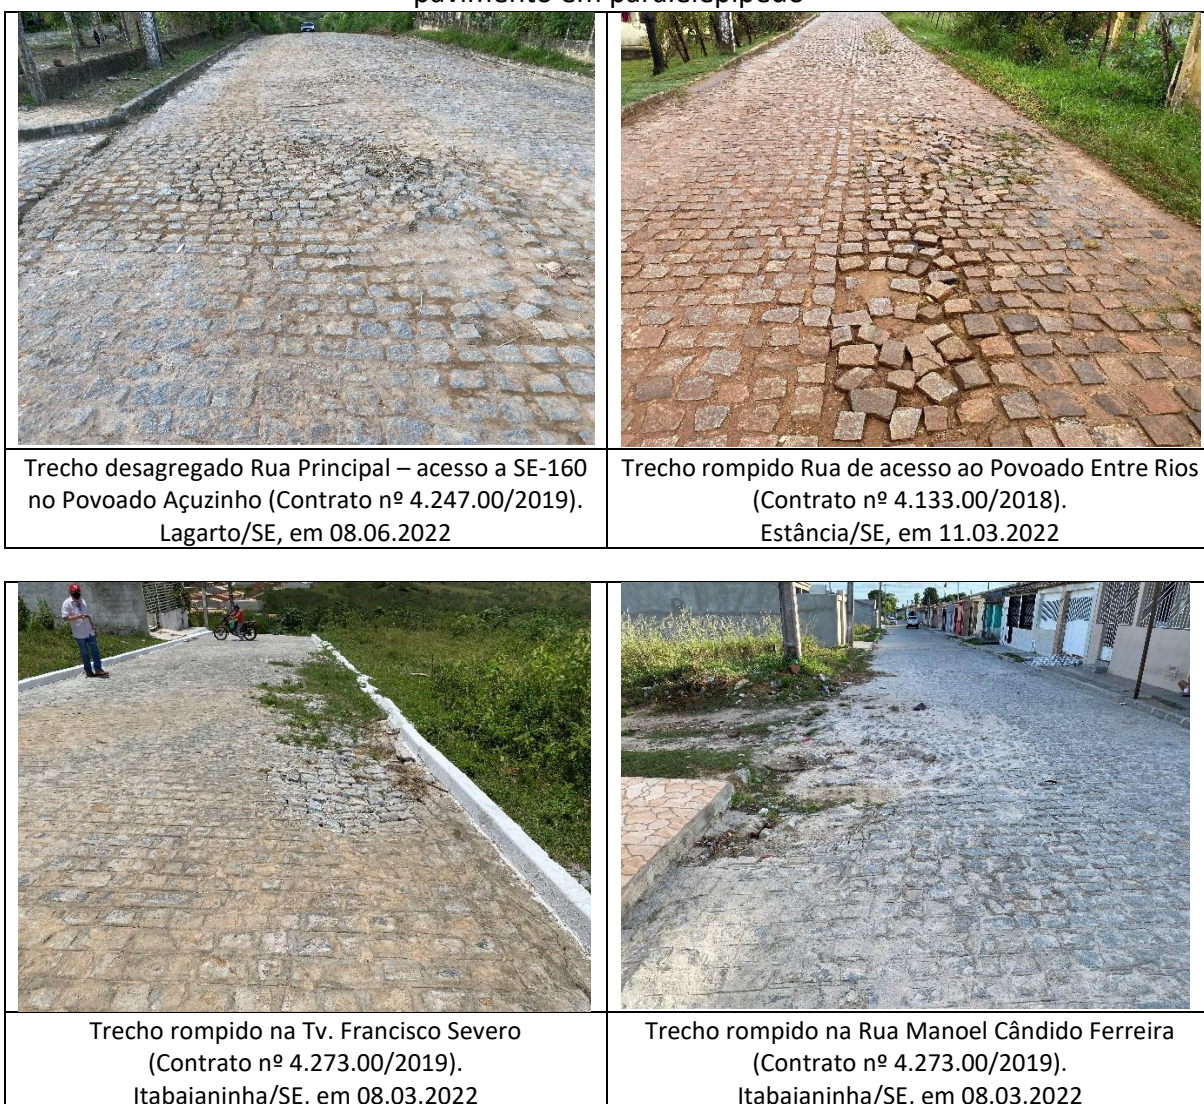
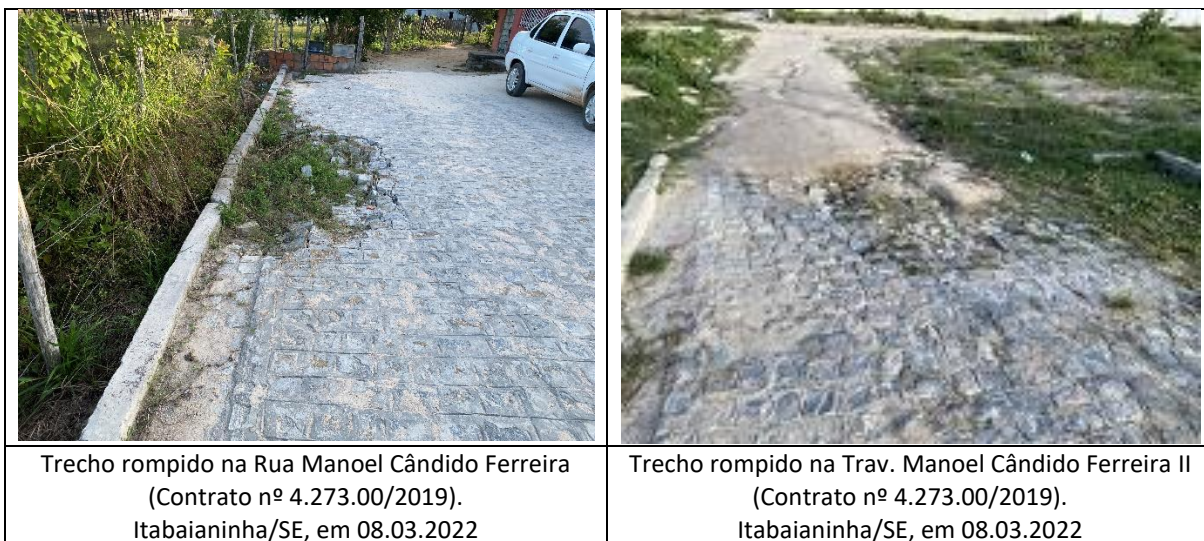
Nas vias pavimentadas em paralelepípedo, foram identificados diversos problemas (171) que apontam para a ocorrência de defeitos construtivos, tais como: desagregação do pavimento; afundamento de sarjetas; espaçamento excessivo e variável entre as pedras de paralelepípedo, chegando a atingir mais de 5 cm; desagregação do rejuntamento entre as pedras de paralelepípedo; irregularidade nas dimensões e desigualdade de nível na face superior das pedras do pavimento; assentamento irregular (desalinhamento) das pedras do pavimento, com presença de ondulações; meio-fio desalinhado, sem contenção e tombado em algumas situações; ausência de travamento nas extremidades da pavimentação; falta de relocação de postes da rede de energia elétrica e acúmulo de água em alguns pontos da superfície do pavimento.

Figura 18 – Registros fotográficos que ilustram algumas ocorrências de desagregação do pavimento em paralelepípedo

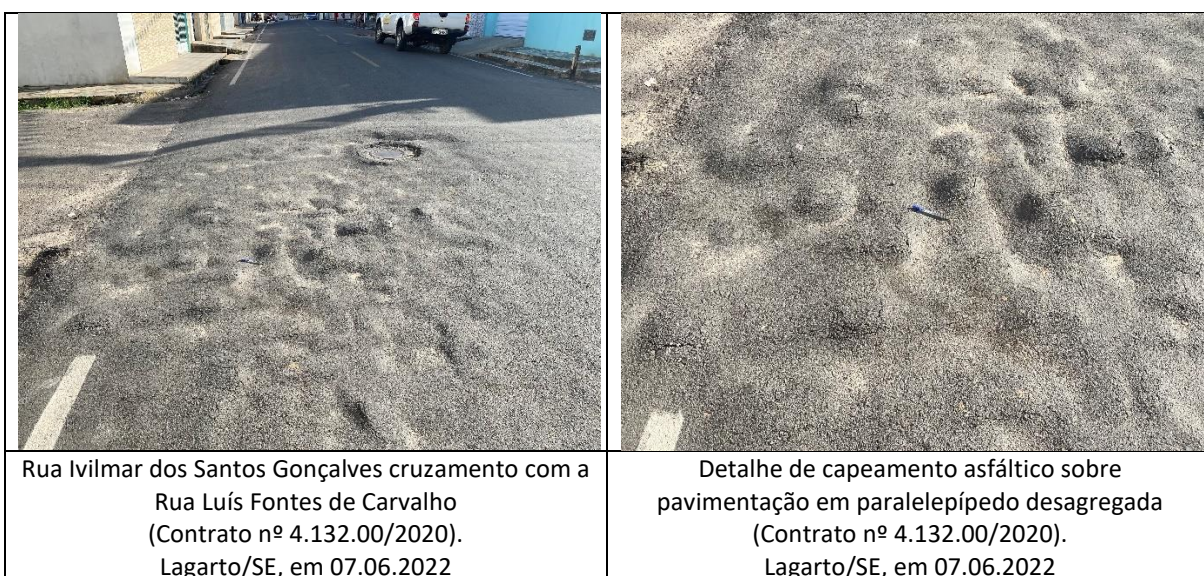
Já em relação às inspeções físicas realizadas nas vias de pavimentação asfáltica, nos municípios de Salgado, São Domingos e Lagarto, Estado de Sergipe, foram identificados também diversos problemas (138), indicando baixa qualidade na execução dos serviços em diversos trechos inspecionados, tais como: aplicação de massa asfáltica sobre pavimento de paralelepípedo desagregado; segregação de camada asfáltica, com pouco tempo de uso; surgimento de trincas na camada asfáltica; rompimento parcial de camada asfáltica; afundamento de trilhas de roda; acúmulo de água em alguns pontos da superfície do pavimento; superelevação invertida em curva e meio-fio danificado e sem contenção.

Figura 19 – Registros fotográficos que ilustram algumas ocorrências de problemas na pavimentação

<p>Descolamento da capa asfáltica na Rua Santo Antônio, bairro Alto da Boa Vista (Contrato nº 4.132.00/2020). Lagarto/SE, em 07.06.2022</p>	<p>Trincas (borrachudo) na Rua Santo Antônio, bairro Alto da Boa Vista (Contrato nº 4.132.00/2020). Lagarto/SE, em 07.06.2022</p>

<p>Deformação plástica com afundamento em trilha de roda na Rua Antônio José de Siqueira (Contrato nº 4.257.00/2020). Salgado/SE, em 06.06.2022</p>	<p>Trincas refletidas da base instável em paralelepípedo na Rua Antônio José de Siqueira (Contrato nº 4.257.00/2020). Salgado /SE, em 06.06.2022</p>
