RELATÓRIO DE AVALIAÇÃO

Companhia do Desenvolvimento dos Vales do São Francisco e do Parnaíba –
Codevasf - 4ªSR

Exercícios 2018 a 2021

Auditoria de Avaliação da execução dos contratos de serviços de pavimentação de vias públicas em diversos municípios no Estado de Sergipe, com utilização de Sistemas de Registro de Preços – SRP.

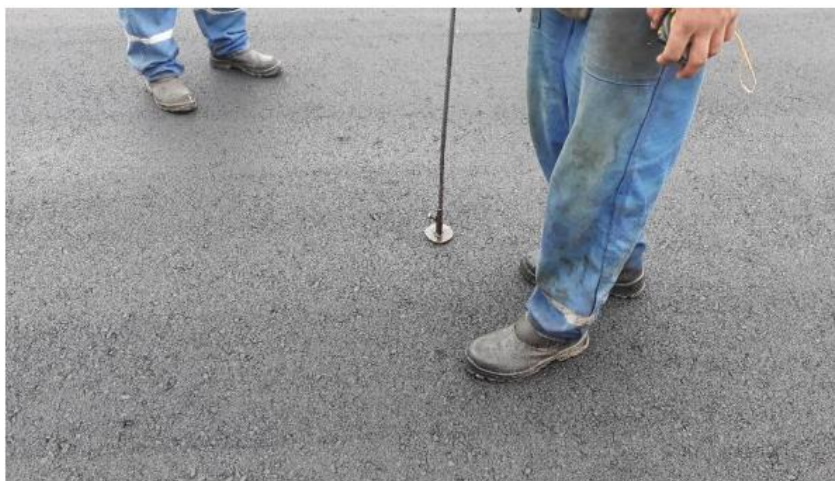
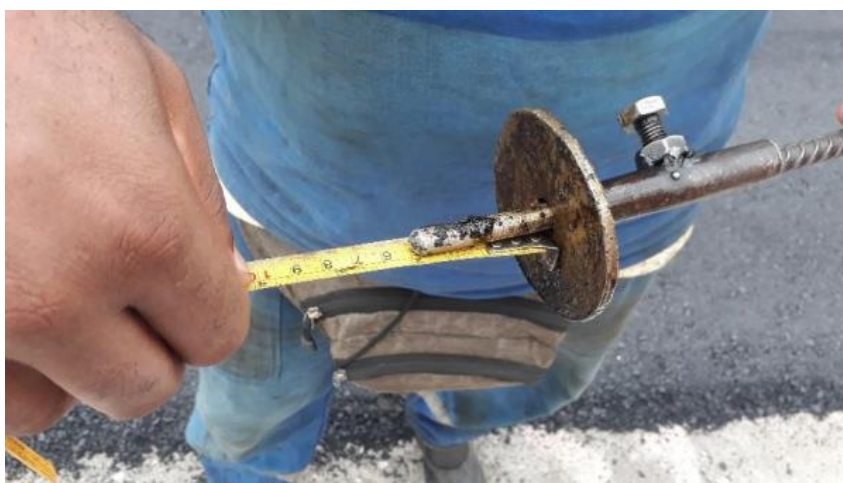
“Em resposta ao item 03 do relatório de avaliação 910753 informamos que foi realizado ao final do contrato uma extração de testemunhos para verificar a espessura da pavimentação asfáltica e, das dezenove amostras colhidas nenhuma ficou abaixo de 5cm de espessura como também, a média obtida foi de 7,2cm. Além disso a espessura do pavimento executado era aferida durante as fiscalizações realizadas em campo, conforme registros fotográficos abaixo, vale ressaltar que o pavimento existente (paralelepípedo) consiste em uma via não uniforme e que a espessura executada pode sofrer alterações conforme demonstrado no relatório técnico nº NW-0190-02-VER-00.
